**UNIVERSIDADE FEDERAL DE MINAS GERAIS**  
**Curso de Graduação em Ciências Socioambientais**

**FATORES SOCIOAMBIENTAIS POSITIVOS A PARTIR DE UMA RECUPERAÇÃO  
AMBIENTAL: benefícios hídricos e turísticos, com a recuperação de uma área  
degradada - estudo de caso Serra da Calçada**

Trabalho de Conclusão de Curso, apresentado na Universidade Federal de Minas Gerais, como requisito parcial para a obtenção do Título de Bacharel em Ciências Socioambientais.

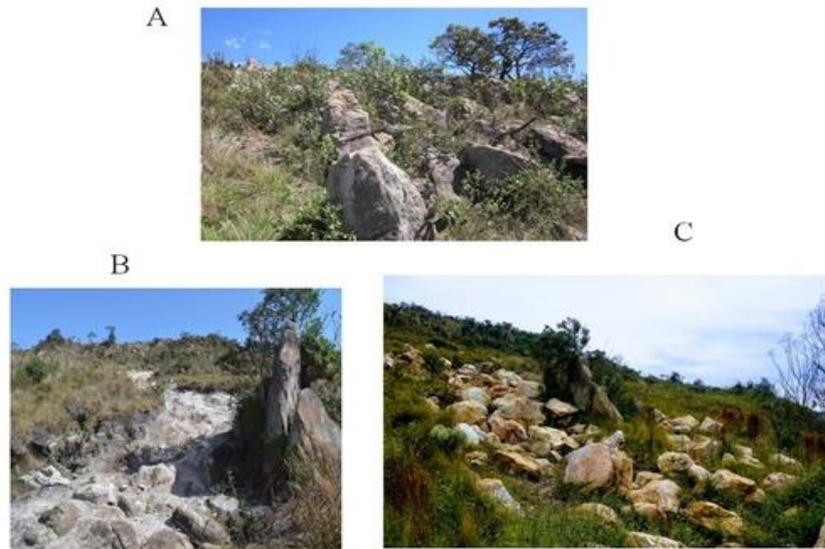
Figura 4 - Etapas do processo de recuperação

Obs.: Figuras 4-A, 4-B e 4-C: **4-A**: Área Preservada de campo rupestre sobre quartzito e nascente. **4-B**: Erosão em quartzito provocada por Motocross. **4-C**: Recuperação do afloramento rochoso, da vegetação e da drenagem (6 meses pós plantio).

No estudo de caso realizado na Serra da Calçada, em Campo Rupestre sobre quartzito, da degradação do local causada por uso de Motocross resultou em erosão do campo rupestre e nascente (Figura 4-B). Para a recuperação da área, buscou-se uma área preservada para servir como 'área controle' (Figura 4-A) sendo realizado uma recuperação da área degradada com espécies da flora local (Figura 4-A). em

Depois da recuperação concluída no local (Figura 4-C), foi possível verificar que as nascentes voltaram armazenar a água como fazia em um momento anterior a degradação, a volta do trajeto original feito por elas antecedente às erosões. Isso promoveu o reestabelecimento da recarga hídrica em relação aos rios da região. Sendo assim, pode-se dizer que houve a recuperação dos serviços ecossistêmicos, beneficiando assim a natureza, a sociedade que de forma direta e/ou indireta que faz uso da água proveniente da recarga hídrica proporcionada pelas nascentes da Serra da Calçada, e o retorno do equilíbrio ambiental.

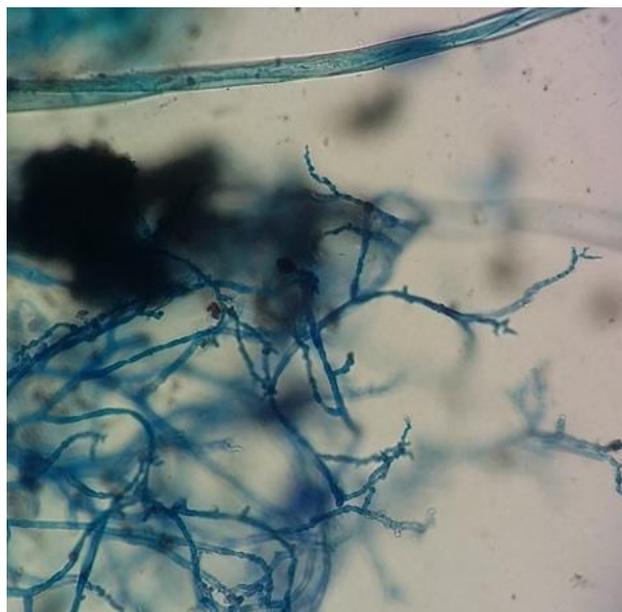
Figura 6 - Micorrizas

(INÁCIO *et al.*, 2019) mostrou que os fungos Arbuscular Mycorrhizal Fungi (AMF) estão associados a todas as plantas do campo rupestre e os fungos Orchid Mycorrhizal Fungi (OMF) associados exclusivamente às orquídeas, que além de decompositores da matéria orgânica, podem distribuir os nutrientes para todas as plantas, juntamente com o fungo AMF (Figura 6). Mostramos neste trabalho que as orquídeas distribuem os nutrientes através de uma rede micorrízica de nutrição. Com tamanha importância é imprescindível a proteção das orquídeas na região.

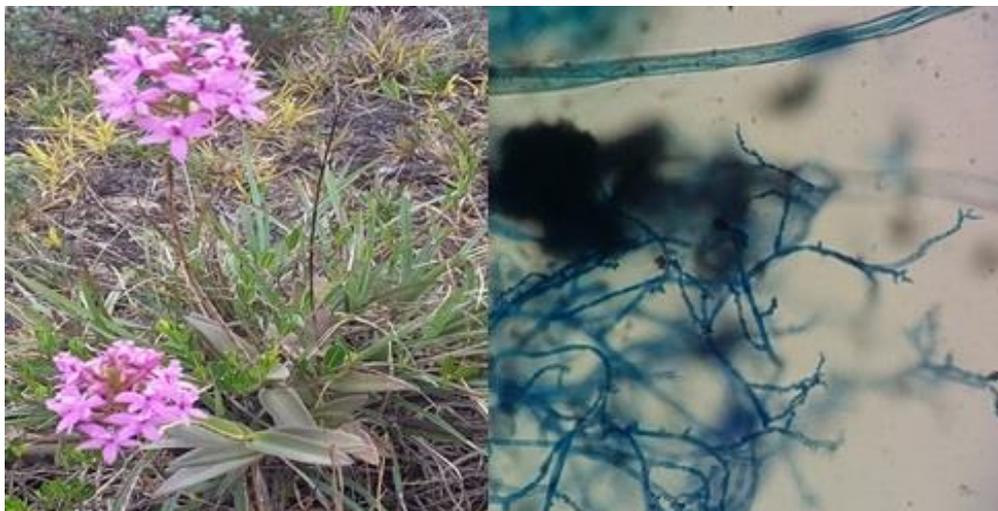
Figura 7 - Orquídeas e hifas micorrícas

A grande importância deste trabalho é a revelação de que a fertilidade do campo rupestre é assegurada pela matéria orgânica húmida e pelas interações microrganismo-planta, especialmente as interações entre AMF, OMF e orquídeas. Esta tríplice relação assegura a distribuição de nutrientes para o campo rupestre. A decomposição da matéria orgânica e a posterior distribuição dos nutrientes para todo o campo rupestre feito pelos fungos micorrízicos AMF e OMF através da rede micorrízica de nutrição assegura a fertilidade do campo rupestre. Assim, sua preservação é de extrema importância e tudo isso foi fundamental para se conseguir realizar a recuperação da Serra da Calçada e seu bioma de campo rupestre.

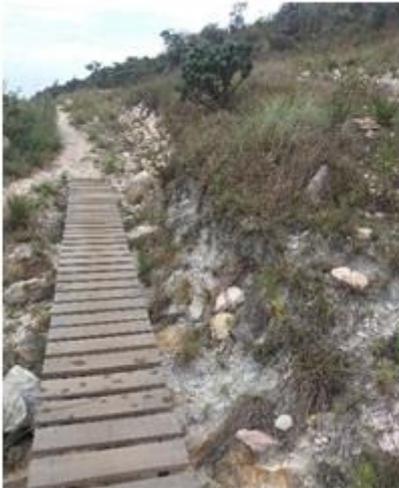
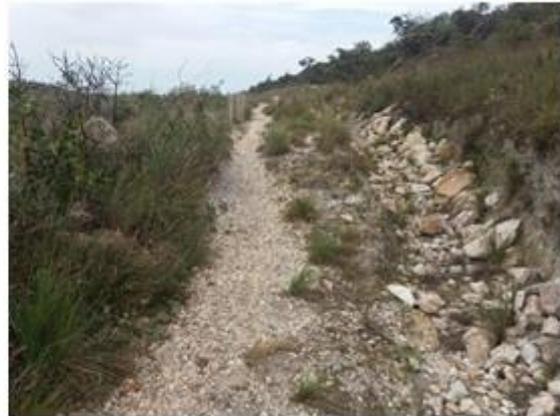
Figura 8 - Passagem para ciclistas e caminhantes

As nascentes e as trilhas degradadas foram devidamente recuperadas com restauração dos afloramentos, com as drenagens e a estabilização das erosões (Figura 8).

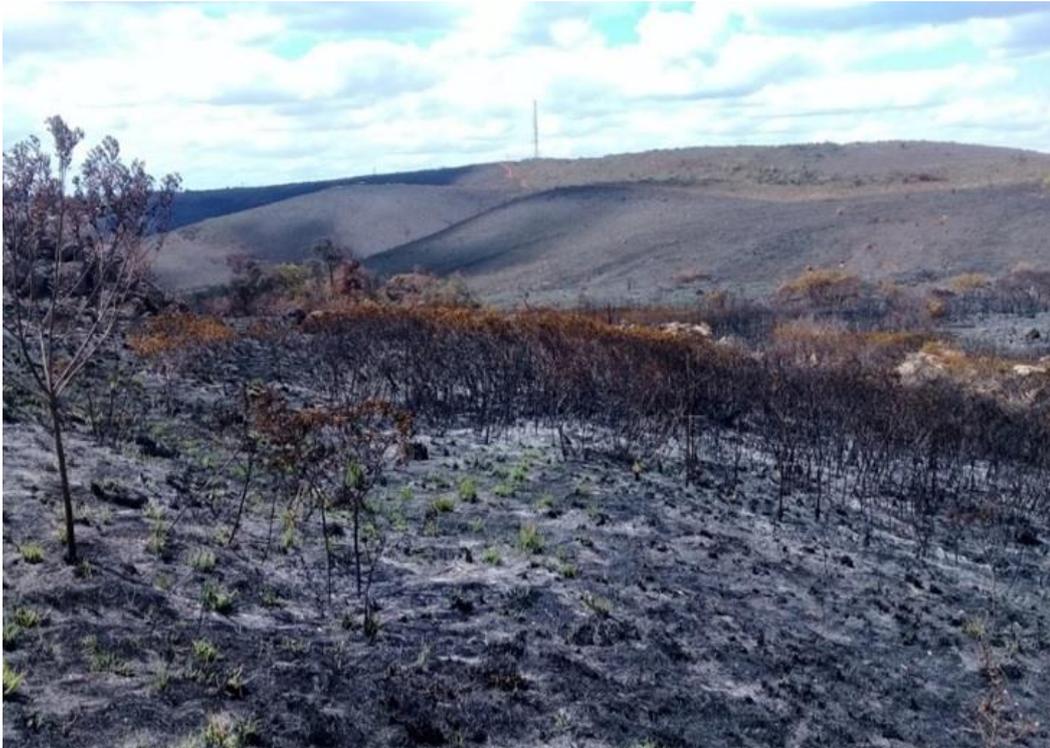
Figura 10 - Área queimada na Serra da Calçada

Os resultados de Serafini (2019), mostraram que o fogo reduz a fertilidade do solo ao longo de tempo (Figura 10), destrói a matéria orgânica do solo, altera as formas químicas dos nutrientes nitrogenados e por isto modifica a sucessão das espécies. Como resultado é a alteração da biodiversidade, ocorrendo uma substituição das espécies e dentre as espécies favorecidas está o capim meloso (*Melinis minutiflora*), uma invasora. A campanha contra os incêndios vem sendo intensificada pela rede de vizinhos.
